商南县矿产资源管理开发有限公司  
赵川镇松树垭大理岩矿  
**矿山地质环境保护与土地复垦方案**

商南县矿产资源管理开发有限公司  
赵川镇松树垭大理岩矿  
矿山地质环境保护与土地复垦方案

编制单位：陕西奥杰矿业科技有限公司

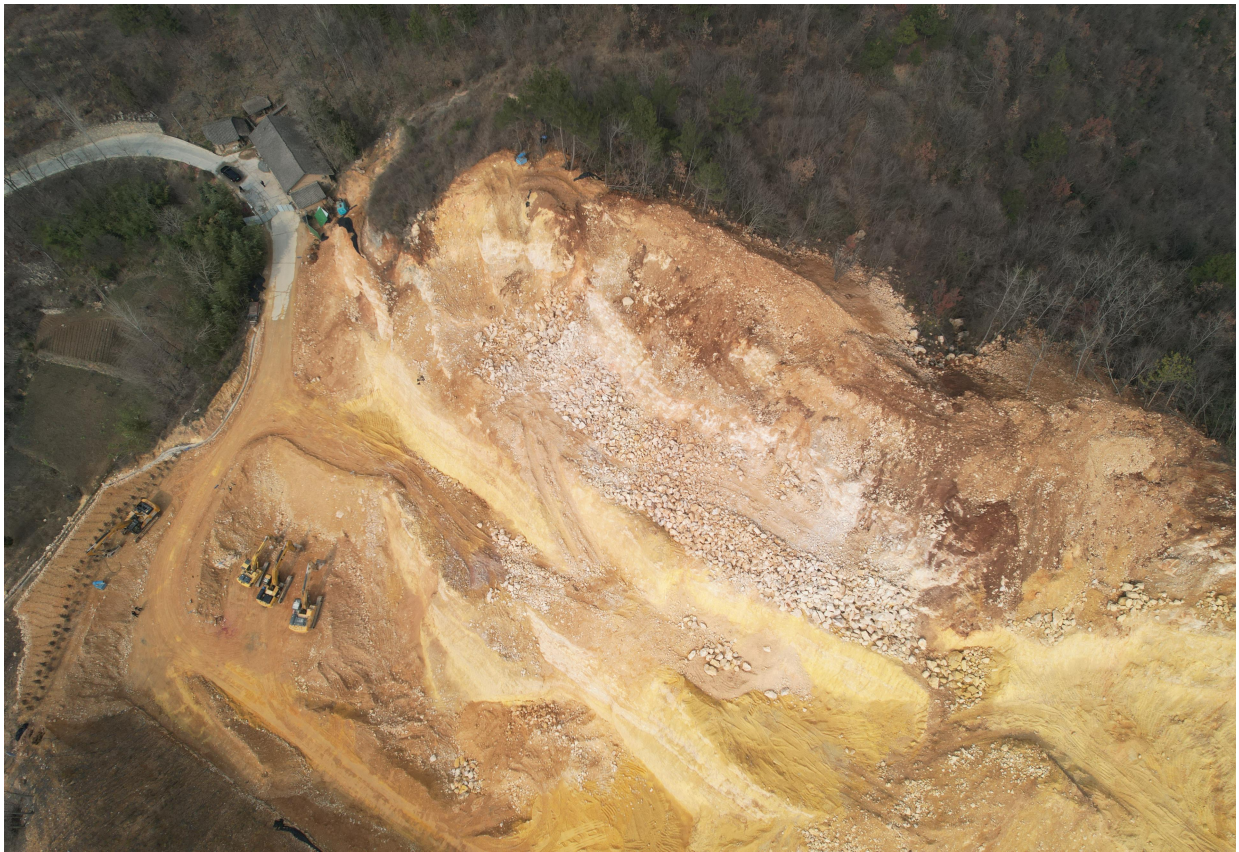
照片 1-1 K2 矿体露天采场

根据实地调查，目前矿山企业在 K2 矿体区域进行了开采，已形成了一个露天开采面，一个恢复治理区，一个生活办公区及矿山道路。在 K1 矿体区域进行了表土剥离，后进行了植被恢复治理，并对矿体下方的排土场进行了治理绿化复垦。K3 矿体一直未开采，处于原始地貌状态。

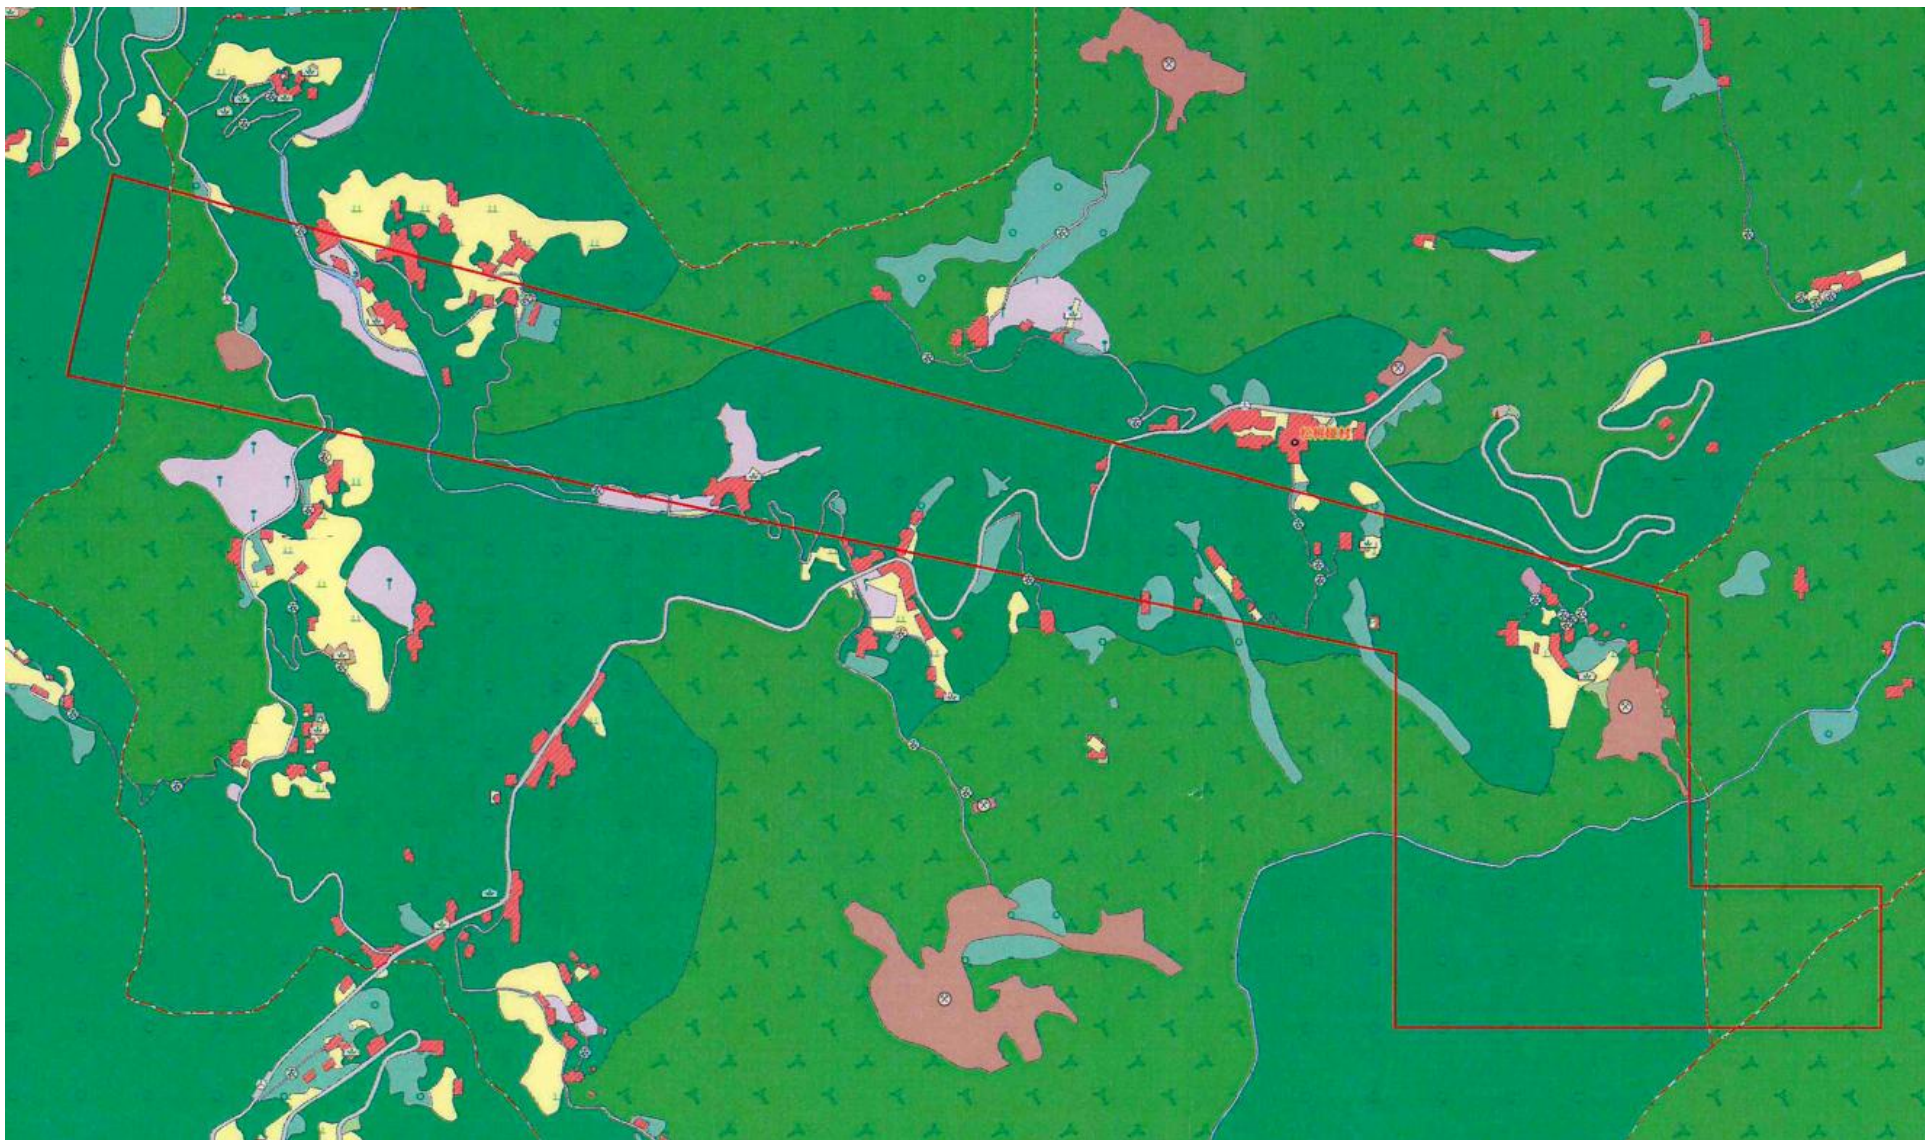
图 2-4 矿区土地利用现状图

通过土地利用现状和损毁预测与商南县国土空间总体规划图图叠加分析，且与矿方相关部门求证，矿区内涉及永久基本农田面积为 3.91hm<sup>2</sup>，矿山目前开采面及建设工程未占用永久基本农田，后期开采拟建工程项目均不涉及永久基本农田，因此，不存在征用、租用、损毁永久基本农田情况（见附图 2）。

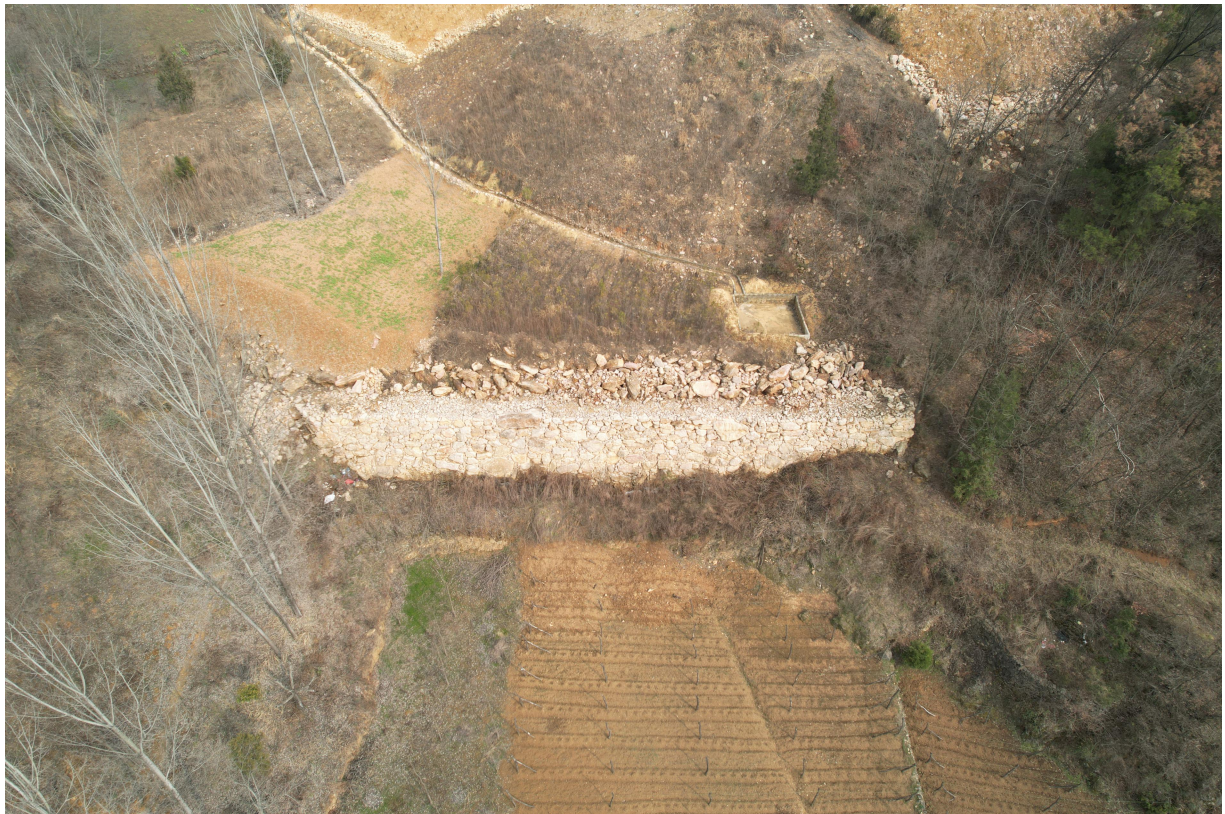
照片 2-11 K2 矿体挡墙及排水渠（2023 年度）

| 年度 | 主要治理内容 | | 执行情况 |
|---|---|---|---|
| | 土地复垦<br>工程 | ①K1 矿体平台边坡复垦工程；<br>②地质环境监测工程。 | 部分按照方案对 K1 矿体边坡进行了复垦及监测，增加了 K2 采场边坡植被恢复、截排水渠工程。 |

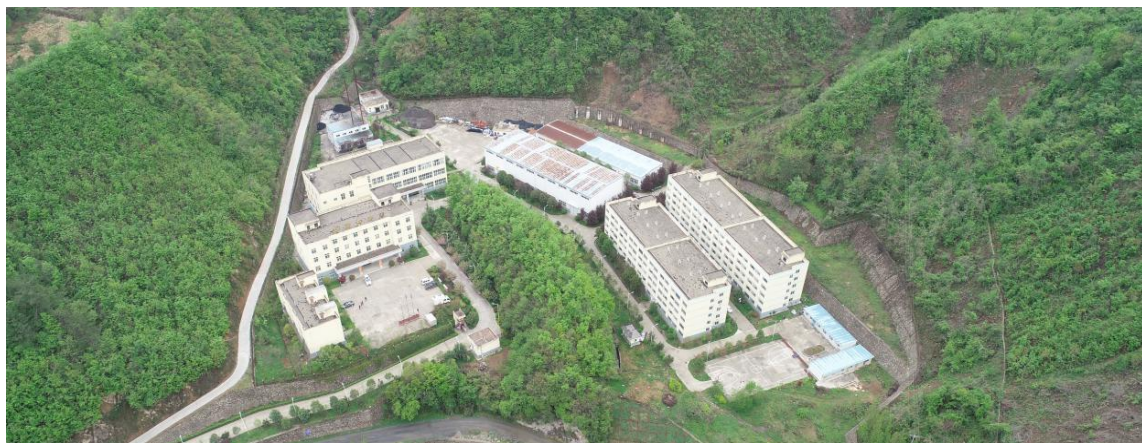
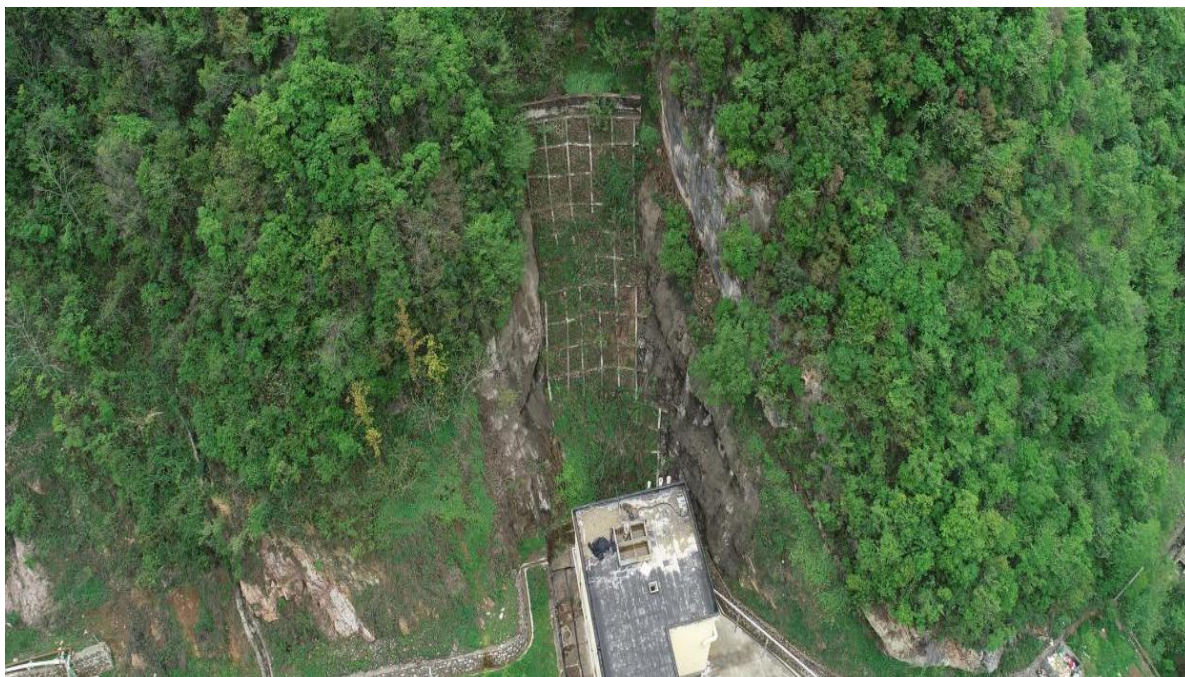
由于千家坪钒矿矿山已建的一期工业场地大部分地处撞子沟沟道，工程建设大面积的开挖了坡脚，引发了个别的滑坡地质灾害，据收集资料和现场调查，矿山自 2010 年以来，共治理区内滑坡地质灾害 3 处，分别为试化楼西侧高边坡治理、锅炉房滑坡治理、生活区滑坡治理，共计修建重力式挡墙 6391m<sup>3</sup>，修建排水沟长 200m，锚杆+喷混、锚杆框架梁等防护边坡面积 45810m<sup>2</sup>，上述治理工程共计投入资金 265.26.94 万元，均取得了良好的治理效果（照片 2-12、2-13、2-14）。

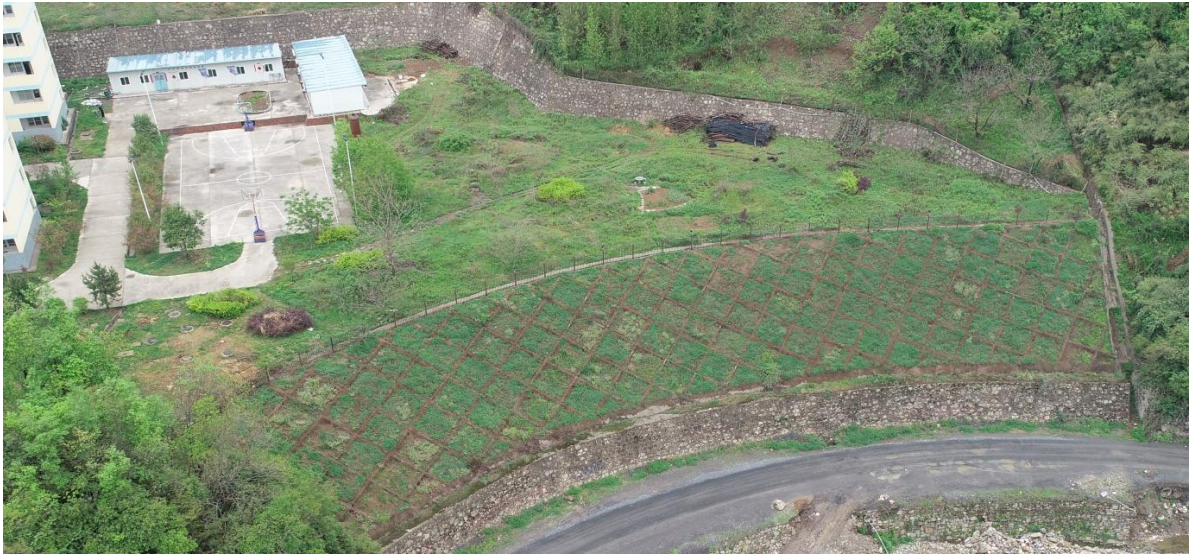
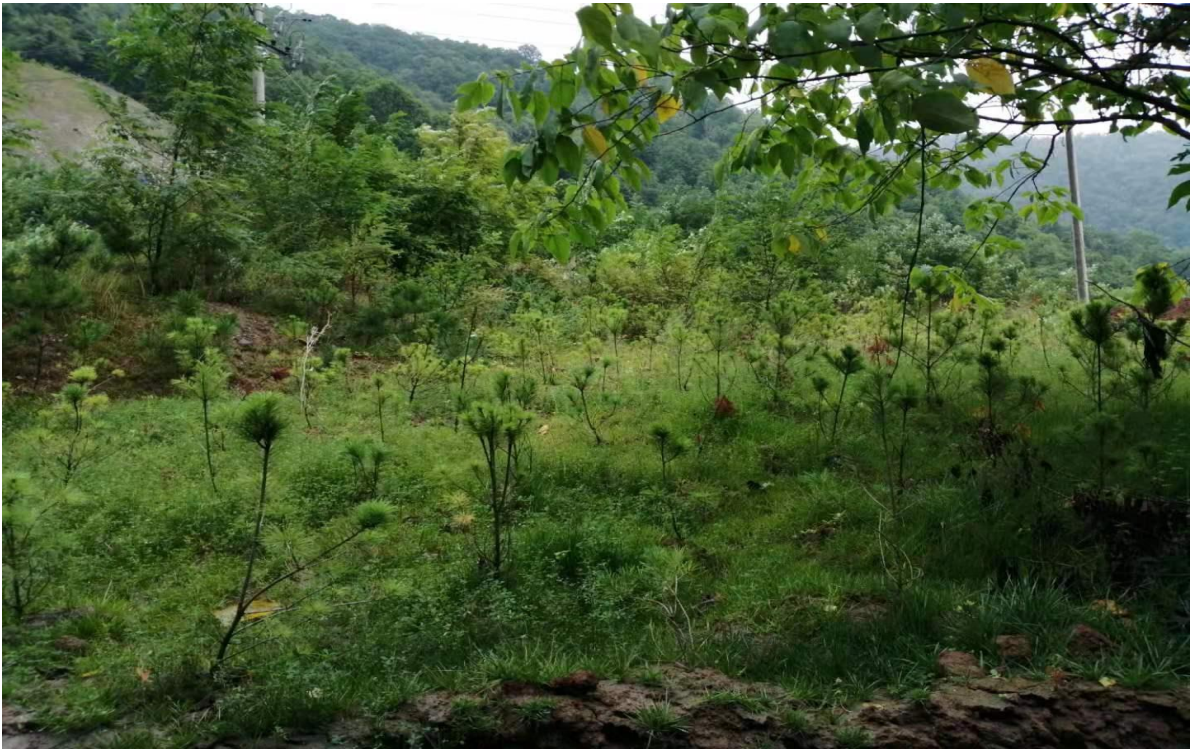
近年来千家坪钒矿主要完成的土地复垦工作为生活区的裸露边坡覆绿和部分渣堆的复垦（照片 2-15、2-16），其中生活区的边坡覆土厚度约 20cm，面积约 3500m<sup>2</sup>，种植在白三叶；渣堆整平复垦为耕地，覆土厚度约 30cm，面积 3000m<sup>2</sup>，总计覆土 1000m<sup>3</sup>，并涉及相关的挡墙、排水、整平、开挖等相关工程，上述工程共计投资 28 万元，整体复垦效果良好。
